ZAHVAT U PROSTORU: **SANACIJA GLAVNE RIVE I DVA MULIĆA**

LOKACIJA: **Uvala Banja, o. Cres, PGŽ**
k.č. broj 1141/3, 1140/15, *252, *281, k.o. BELI

OZNAKA IDEJNOG PROJEKTA: **IP 19/22**
REDNI BROJ MAPE: **1/1**
RAZINA RAZRADE PROJEKTA: **IDEJNI PROJEKT**

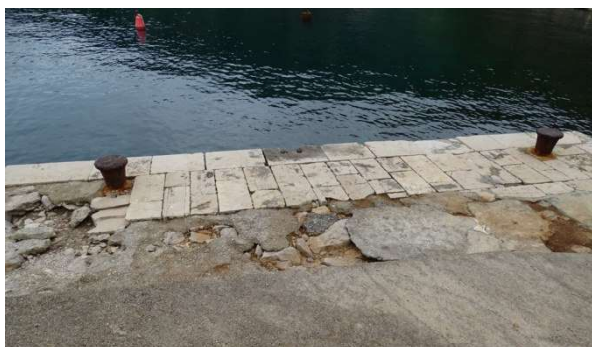
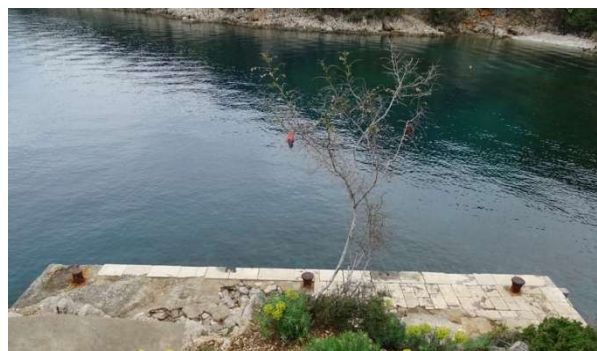
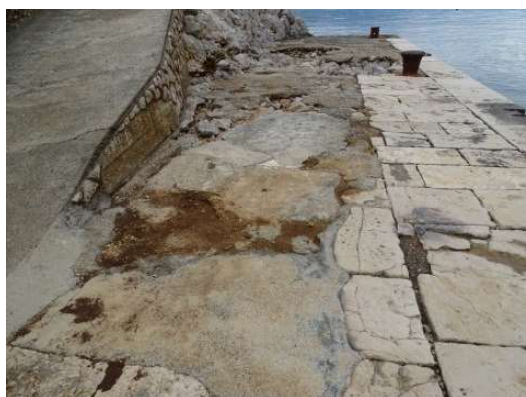
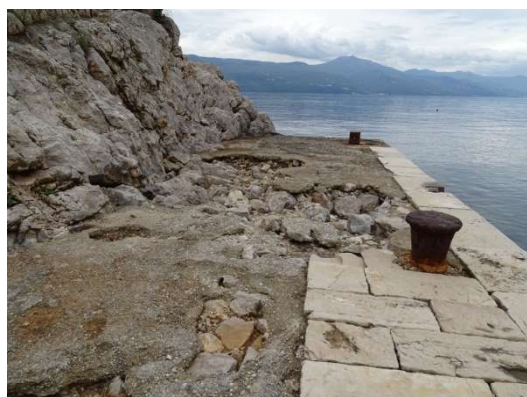
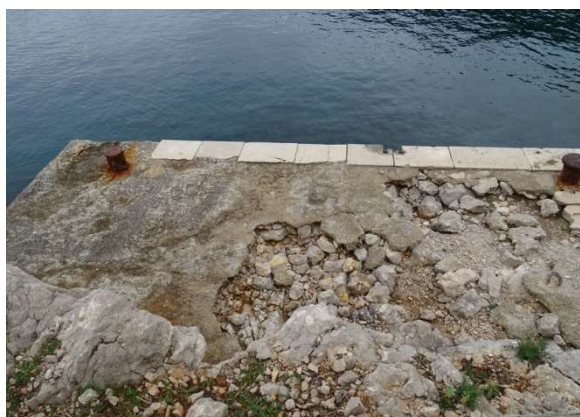
2.1. GLAVNA RIVA

Tlocrtna veličina iznosi $21,40 \times (8,40 \text{ do } 4,0) \text{ m}$, površine cca $110,00 \text{ m}^2$. Visina iznad nivoa mora je cca 1,0 m. Dubina mora je uz veći dio rive cca od 2,20 m koja se prema otvorenom moru spušta do cca 3,20 m.

Na južnoj strani rive, prema unutrašnjem dijelu uvale, nalaze se kamene stepenice za silazak u more. Rubni dijelovi rive te manji dio hodne površine su još uvijek sačuvani u originalnom obliku, sa pravilno posloženim kamenim blokovima odnosno kamenim pločama. Sva ostala površina rive ima završnu obradu od grubog betona. Upravo je taj dio veoma oštećen, napuknut a nekim mjestima ga uopće više nema. Desile su se rupe dubine od 0,25 m do 0,50 m. Srećom oštećenja su isključivo površinska, nije došlo do podlokavanja čime je sačuvan jedan od temeljnih zahtjeva za građevinu a to je mehanička otpornost i stabilnost, što je jako bitno za pristup sanaciji.

Na glavnoj rivi potrebno je izvesti sanaciju u ukupnoj površini od 58 m² a što obuhvaća isključivo oštećenu hodnu površinu rive, parter. Stepenice za prilaz moru se zbog kvalitete izvedbe u kamenu zadržavaju u izvornom obliku, kao i rubni dijelovi rive koji su u zadovoljavajućem stanju. Sve postojeće naprave za privez (tri bitve) se nalaze na zdravom dijelu rive, čvrsto su usidrene za podlogu te ih prilikom sanacije nije potrebno skidati već samo pažljivo obraditi spoj sa novom podnom oblogom rive.

U sklopu pripremnih radova potrebno je otući i ukloniti postojeću oštećenu betonsku oblogu rive te detaljno odstraniti nabacano kamenje i otpuštene dijelove stijena do čvrste podloge.

Nadalje, očišćene rupe je potrebno popuniti kamenom u betonu kvalitete C16/20 u debljini od 10 do 30 cm, ovisno u dubini rupe, te položiti armirano betonsku ploču debljine 15 cm, betona kvalitete C30/37, armatura B500. Ploča se armira obostrano nosivom mrežom Q-335 u gornjoj i donjoj zoni, koja se sidri u čvrstu stijenu odnosno u postojeće kamene blokove, za dubinu sidrenja cca 40 cm. Na gotovu AB ploču predviđa se oblaganje protukliznim kamenim pločama debljine 6 cm. Ploče se postavljaju u cementnom mortu. Dimenzije i nijansa kamena treba biti takva da se uklopi u postojeći dio obrade partera.

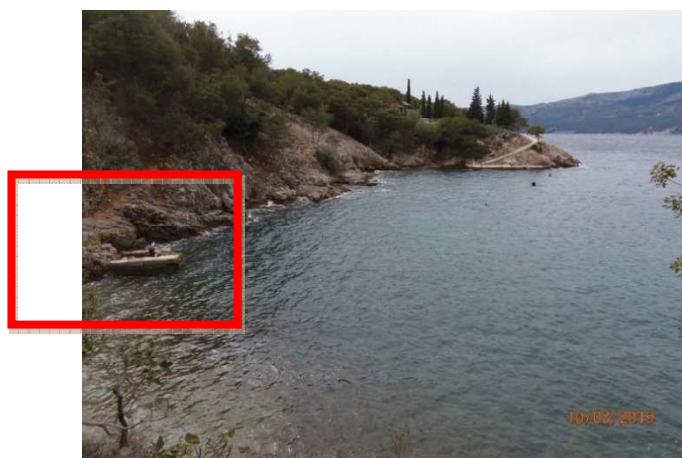
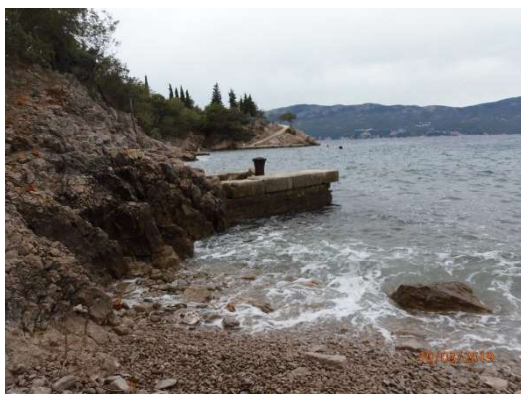
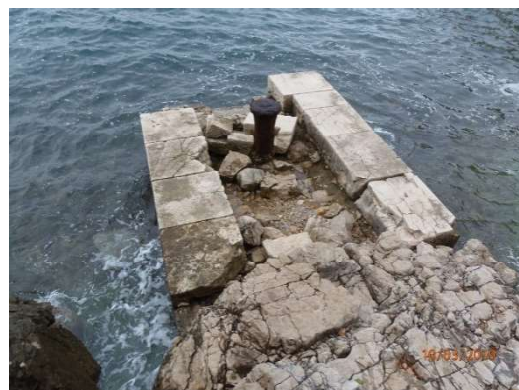
2.2. MULIĆ 1

Mulić 1 je smješten u centralnom dijelu uvale Banja, na k.č. *252, k.o. Beli. Tlocrtna veličina iznosi $3,20 \times 4,15$ m, površine $13,30 \text{ m}^2$. Visina mulića iznad nivoa mora je cca 1,0 m dok je na tom dijelu dubina mora cca 1,20 m.

Uslijed djelovanja morskih valova kojima je mulić izložen, od svih kamenih blokova kojima je u originalnom obliku bio obložen, ostali su samo rubni. Na ostalom dijelu su stijene, dijelom otpuštene a dijelom čvrsto povezane s tlom. Tu se nalazi metalna bitva za privez koja je još uvijek čvrsto usidrena u podlogu, bez obzira što je većim dijelom ostala „u zraku“ budući više nije omeđena kamenim blokovima. Srećom, niti na ovom muliću nije došlo do oštećenja koje utječu na mehaničku otpornost i stabilnost.

Sanacija mulića 1 obuhvaća izradu armiranobetonske ploče debljine 40 cm kako bi se izjednačilo sa vrhom postojećih kamenih blokova. Površina sanacije iznosi cca 7,0 m².

U sklopu pripremnih radova uklanjaju se nabacana kamenja, po mogućnosti se premješta i učvršćuje otpušteni kameni blok veličine cca 1,00×0,70×0,40 m na čelo lijevog ruba, gdje je i bio smješten u originalnom obliku.

Nakon toga, slijedi izrada armirano betonske ploče debljine 40 cm. Armaturu treba usidriti u kamene blokove, u novo izvedeni armirano betonski čeon zid te u čvrstu stijenu na kopnenoj strani. Predviđena se polaganje armature mreže Q-335 u donjoj i gornjoj zoni, kvaliteta B500, beton kvalitete C30/37 razreda izloženosti XS1 (izloženo solima iz zraka, ali ne u izravnom dodiru s morskom vodom) s dodatkom aditiva za vodonepropusnost.

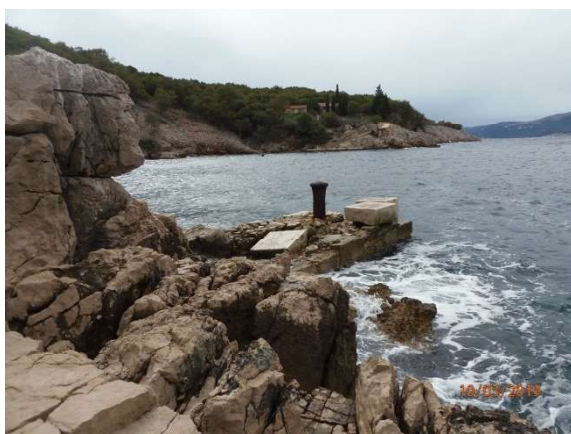
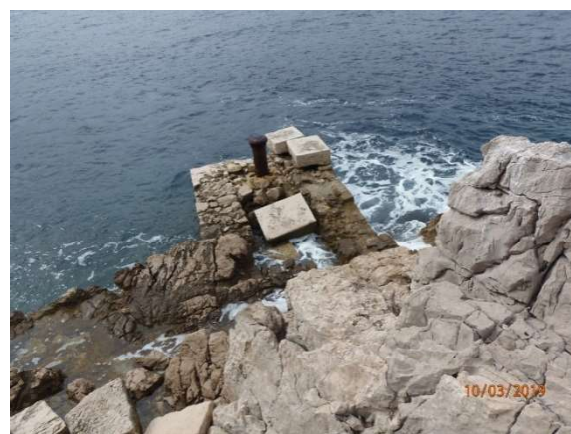
2.3. MULIĆ 2

Mulić 2 je smješten na sjeveroistočnu stranu uvale, na k.č. *281, k.o. Beli. Tlocrtna veličina iznosi $3,10 \times 5,90$ m, površine $18,30 \text{ m}^2$. Visina mulića iznad nivoa mora je cca $0,50$ m (mjereno uz veći dio mulića bez kamenih blokova) dok je dubina mora od $2,0$ do $3,0$ m.

Na žalost, na ovom muliću su ostala samo dva rubna kamena bloka; jedan blok je odbačen u centralnom dijelu mula. Kao i na muliću 1, metalna bitva za privez je još uvijek čvrsto usidrena u temeljnu podlogu, bez obzira što je većim dijelom ostala „u zraku“ obzirom da više nije omeđena kamenim blokovima. Svi rubni dijelovi mulića su čvrsti, nema vidljivih oštećenja koja bi upućivala na nestabilnost istog osim unutarnjeg dijela gdje ulazi more i pospješuje daljnje oštećenje već oštećenog mulića.

Kao što je prethodno opisano, na ovom muliću se nalaze samo dva kamena bloka koja su još uvijek čvrsto vezana za podlogu. Treći blok je otpušten, nabacan u unutarnji dio mulića.

U sklopu pripremnih radova otpušteni kameni blok veličine cca 1,00×0,70×0,40 m se premješta uz postojeći blok te se sidri za čvrstu podlogu.

Ostali dio mulića sanira se na način da se rupa zapuni kamenom u betonu kvalitete C16/20 te se preko svega položi armirano betonska ploča debljine 0,40 m, kao visina kamenih blokova. Armaturu ploče potrebno je usidriti u čvrstu podlogu odnosno u čvrstu stijenu na kopnenoj strani mulića. Predviđeno je uporaba armaturne mreže Q-503, B500, beton kvalitete C30/37 razreda izloženosti XS1 (izloženo solima iz zraka, ali ne u izravnom dodiru s morskom vodom) s dodatkom aditiva za vodonepropusnost. Završna obrada je zaglađena AB ploča.
